Geotekniskt PM – Artilleristen 5, Rissne, Sundbyberg Stad

Datum: 2021-11-25

Bilaga 1 Undersökningskarta

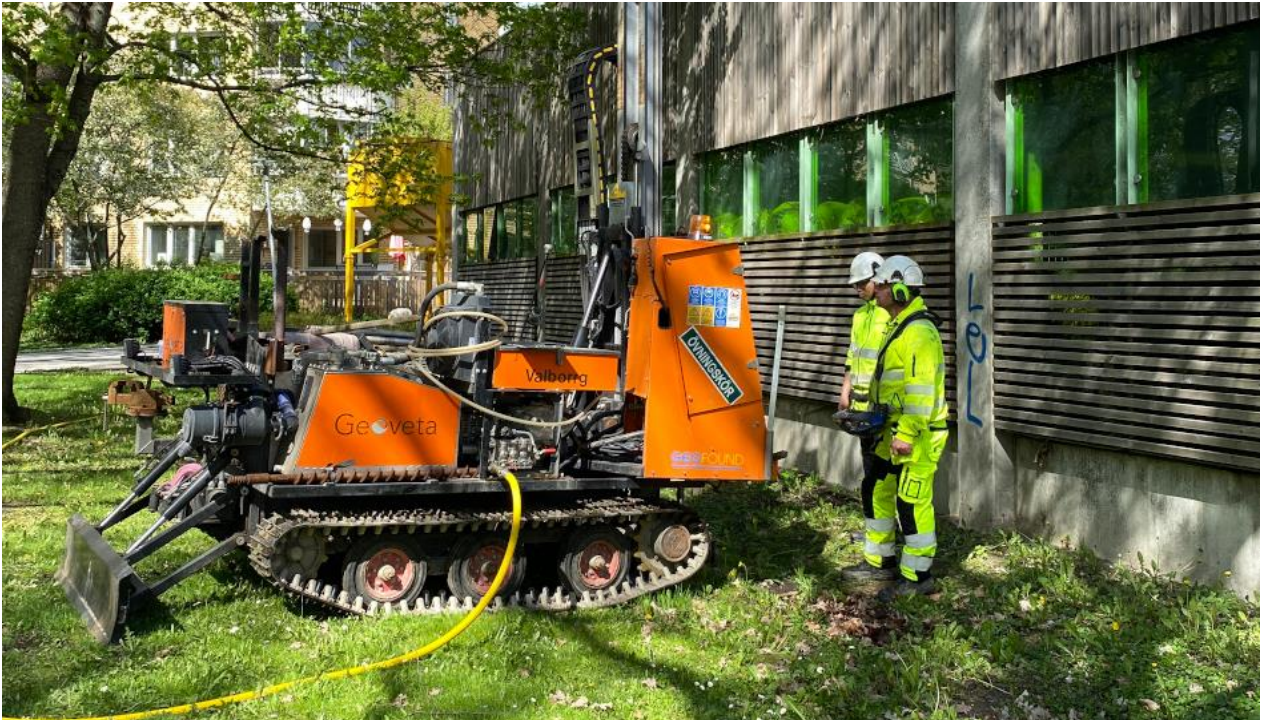
Pågående sondering på Artilleristen 5, parkeringsgaraget till höger i bild.

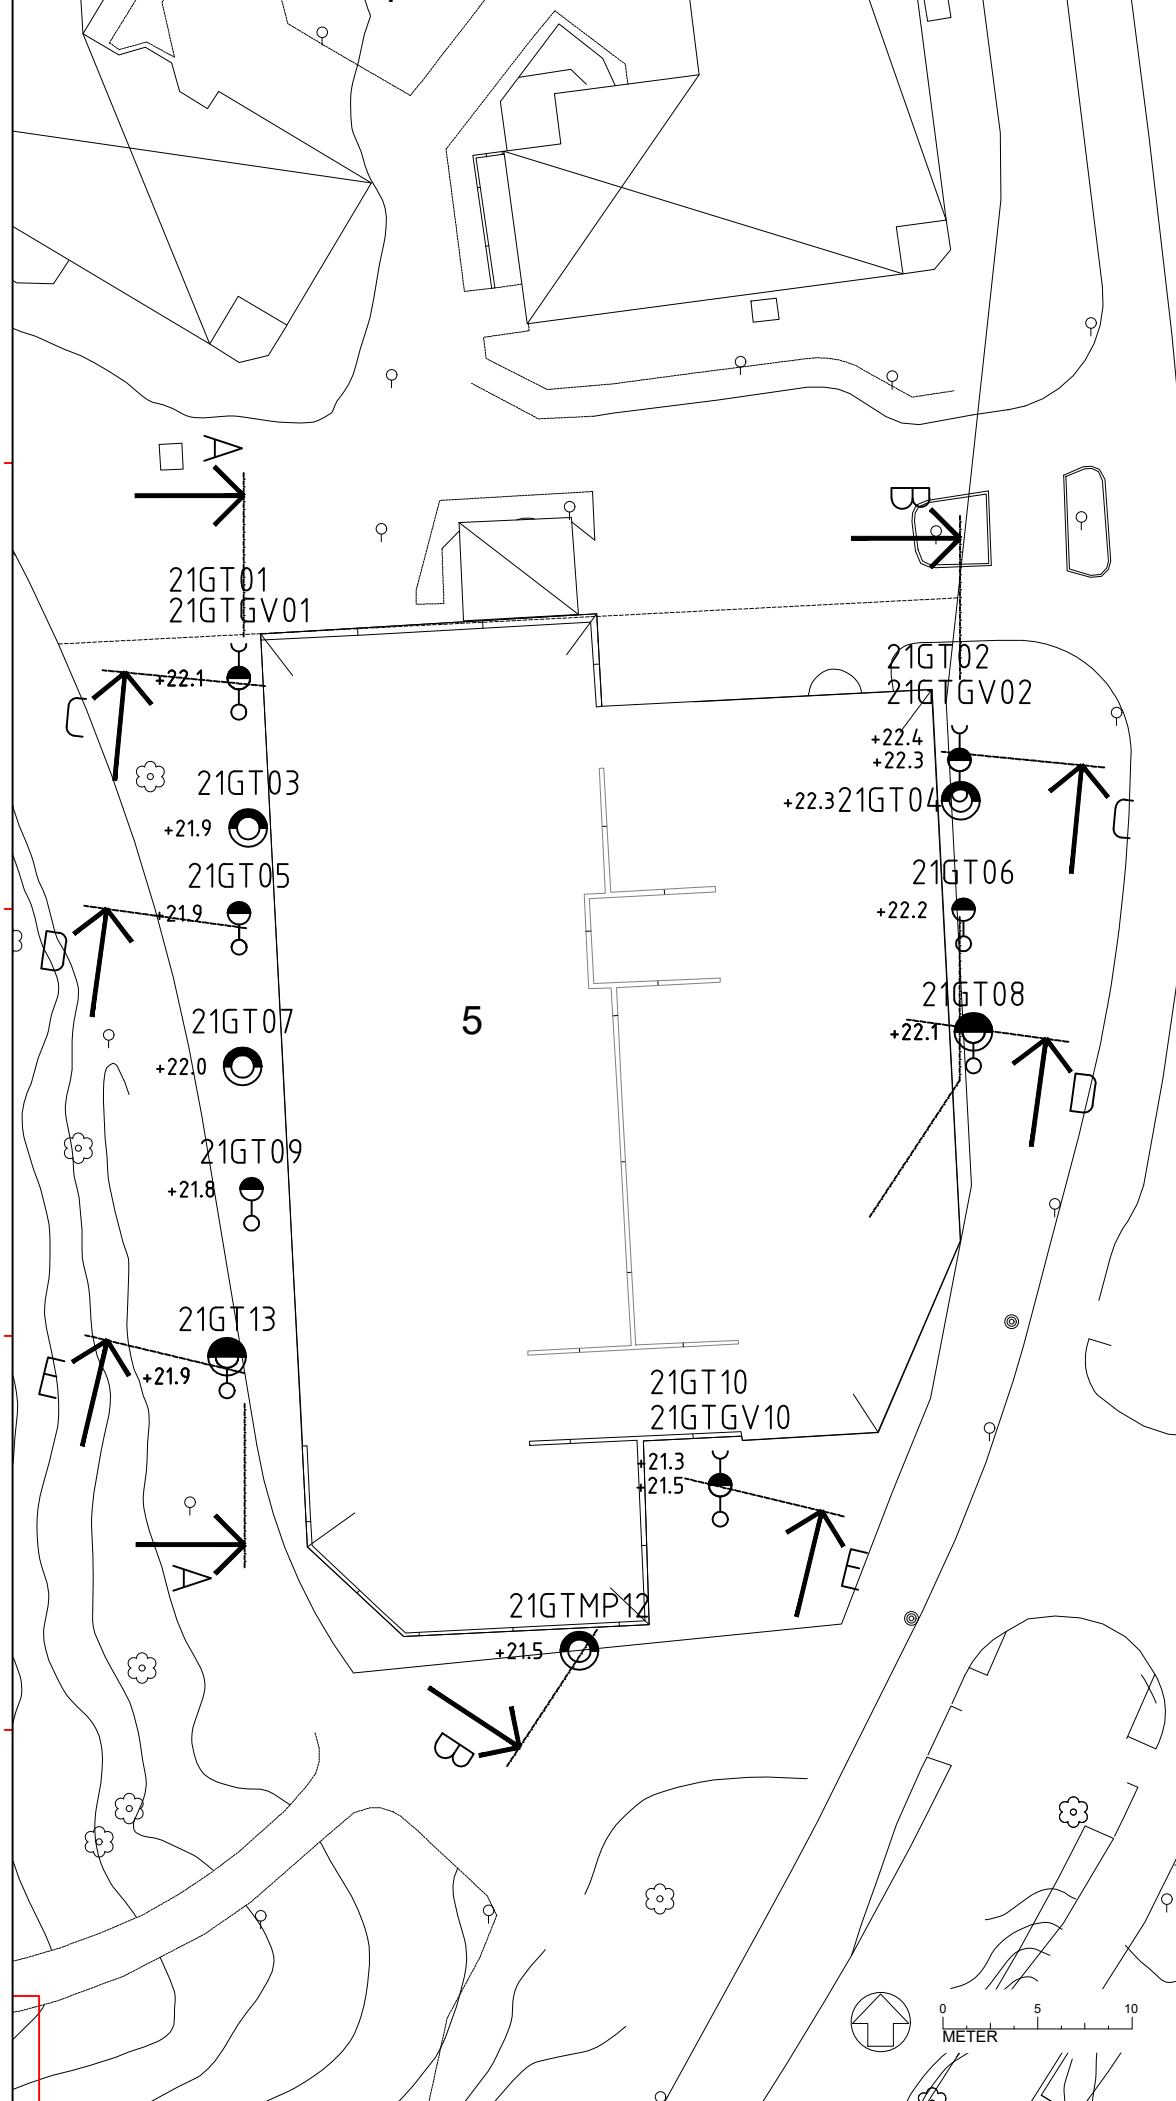
Jordlagerföljden har tolkats främst okulärt med skruvprovtagning. Även jordbergsondering bidrar till en sammanlagd tolkning av jordlagerföljden i undersökningsområdet. Generellt är jordmäktigheten tunn och de översta en till två metrarna under den befintliga markytan består av massor med olika inslag av sand, grus, lera och organiskt material, även lera med torrskorpekaraktär förekommer. Lerlager med en mäktighet på cirka en till två meter förekommer vid punkt 21GTGV02. Lerlager kan förekomma ställvis i undersökningsområdet men mäktigheten är i så fall begränsad av den relativt grunda berggrunden. Se Tabell 2. För punkternas placering se Bilaga 1.

Tre grundvattenrör finns installerade vid objektet, se Markteknisk undersökningsrapport (Geoveta, 2021) för ytterligare detaljer. Sedan installationen har ett av grundvattenrören (21GTGV02) utsatts för skadegörelse och fyllts med jord. Åtgärder för att rensa och funktionstesta grundvattenröret är planerade vid tiden för detta PM. Geoveta har mätt grundvattnets trycknivåer vid ett tillfälle 2021-10-21, se tabell 3. 21GTGV02 planeras i tiden för detta PM att inom kort att åtgärdas och funktionskontrolleras.

Trots att endast grundvattenrör 21GTGV01 har gett mätbara trycknivåer bör fortsatt observation av nivåerna ske i samtliga rör månadsvis åtminstone fram till byggskedet. Det saboterade grundvattenröret 21GTGV02 kommer att åtgärdas och funktionskontrolleras.
