BYGGNADSANTIKVARISK UTREDNING 2011-11-02

FOA:s område i URSVIK

Sundbyberg 2:77

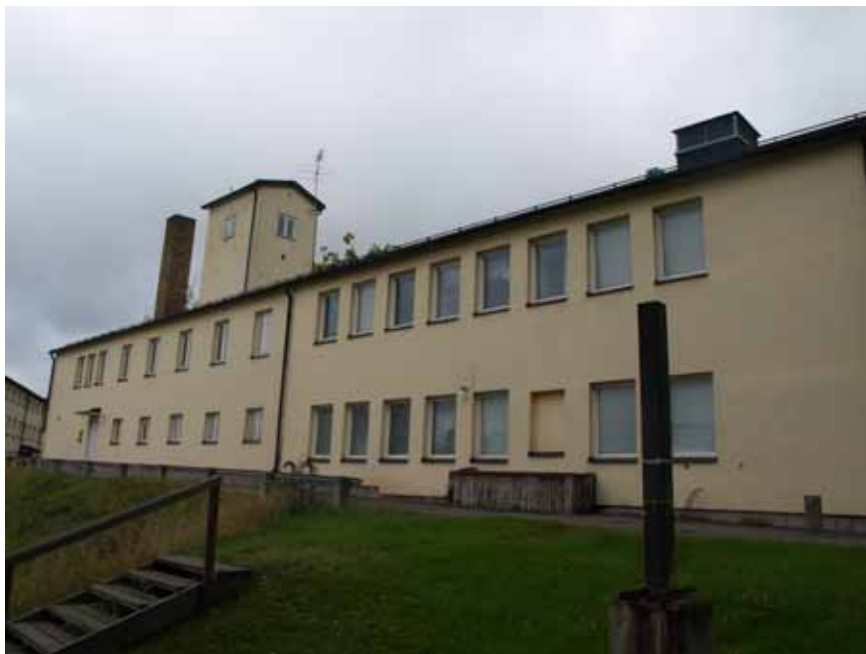
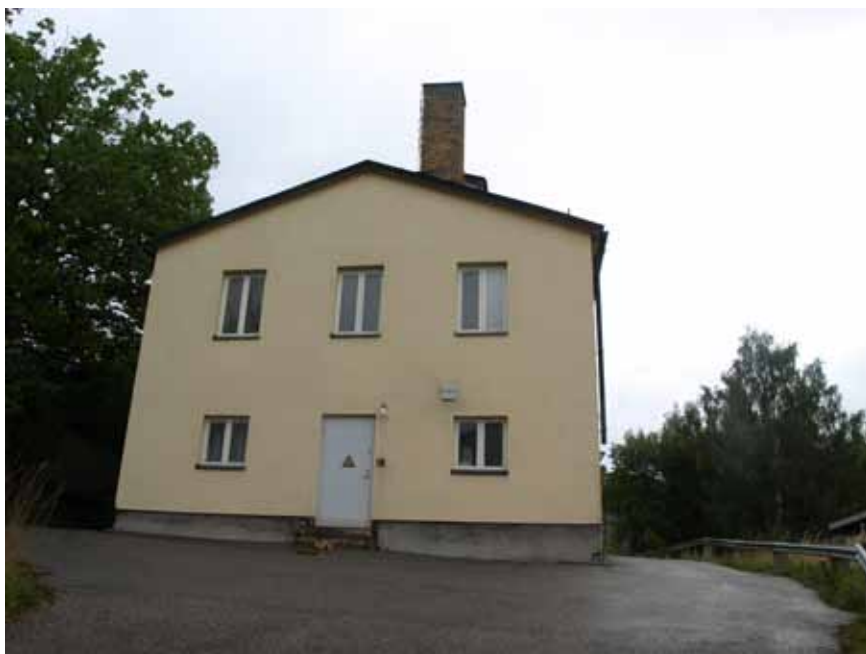
Byggnad 36, fd laboratoriebyggnad

Byggnad 36

Fasad: Slätputsad fasad på lättbetongblock, avfärgad i ljust gulvitt

Tak: Sadeltak med falsad, svartmålad plåt

Fönster: En- resp. tvåluftsfönster med karm och bågar i trä, vitmålade

Portar: Sidhängda ståldörrar

Övrigt: Fyrsidigt torn. Högt tegelmurad fyrsidig skorsten. Gråmålad betongsockel

2. Begränsat värde

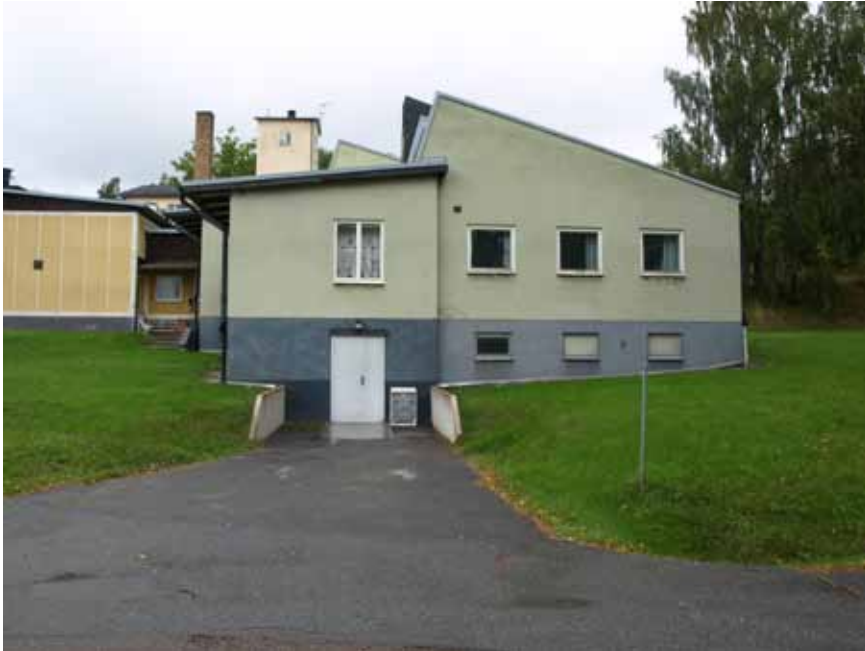
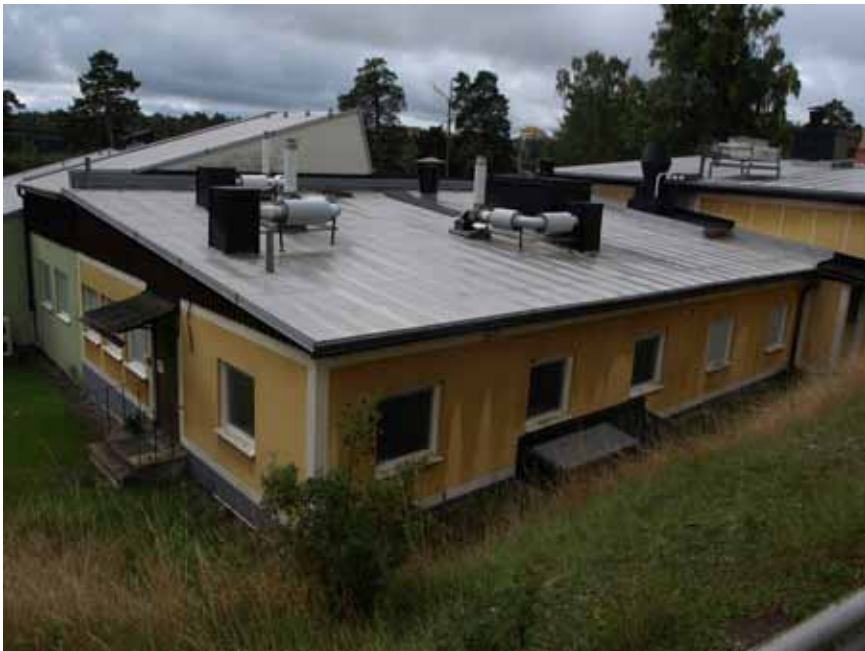
Byggnad 37, fd laboratoriebyggnad

Byggnad 37

Fasad: Slätputsad fasad resp slätputsad fasad på lättbetongblock, gul- resp. grönavfärgad med glimmerputs

Tak: Sågtandsformat tak med överljusinsläpp. Plåtavtäckt

Fönster: Enluftsfönster, varav vissa är spröjsade, med karm och bågar i trä, vitmålade

Portar: Sidhängda ståldörrar. Markerande portomfattning

Övrigt: Gråmålad betongsockel

1. Visst värde

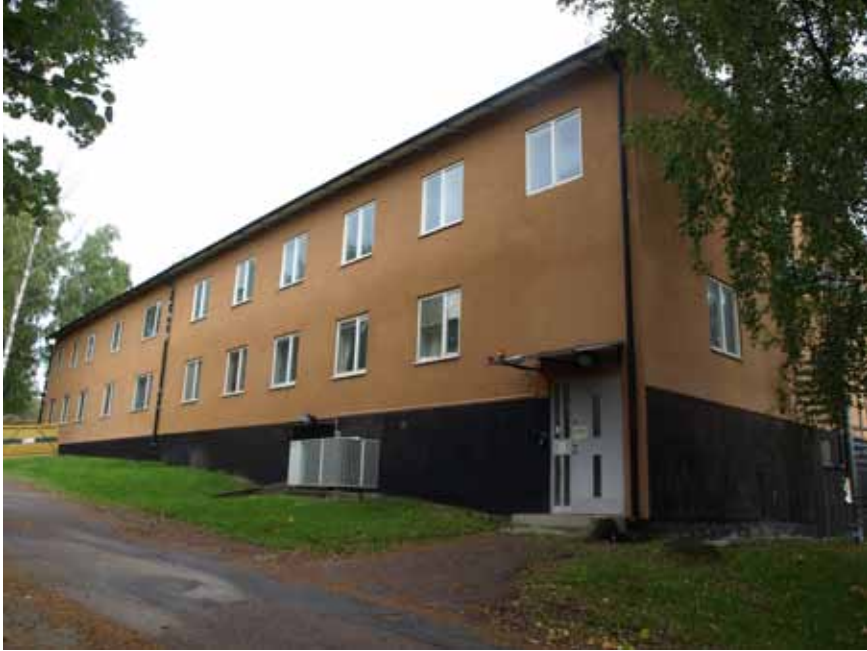
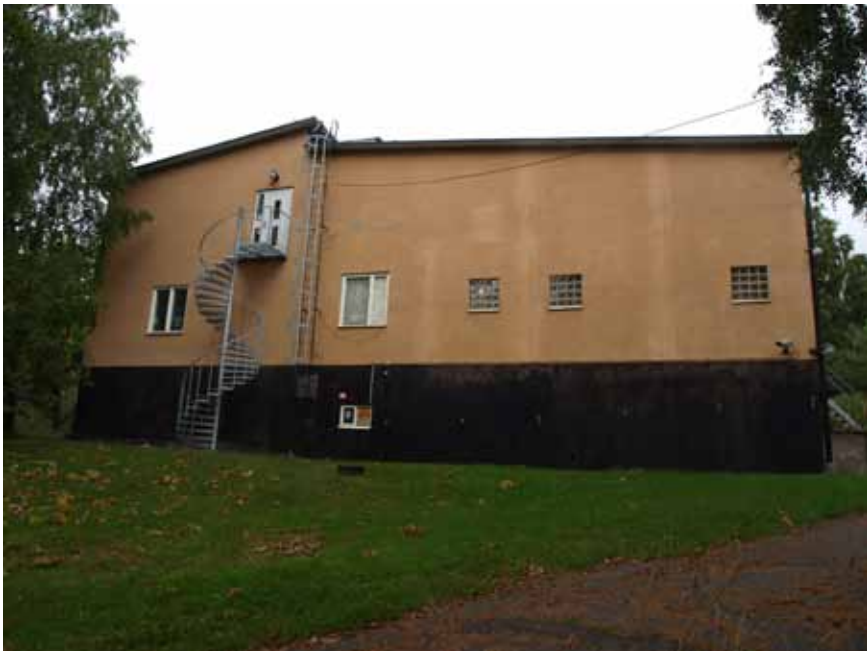
Byggnad 73, fd laboratoriebyggnad

Byggnad 73

Fasad: Slätputsad fasad, orangeavfärgad

Tak: Två takfall med falsad, svartmålad plåt

Fönster: Tvåluftsfönster med karm och bågar i trä, vitmålade

Portar: Sidhängda staldörrar

Övrigt: Svartmålad betongsockel

2. Begränsat värde

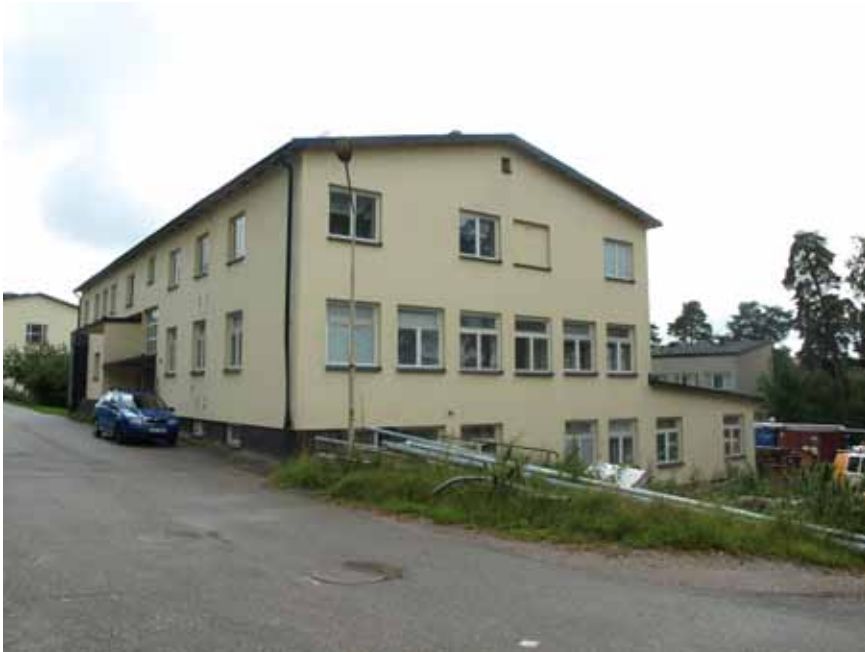
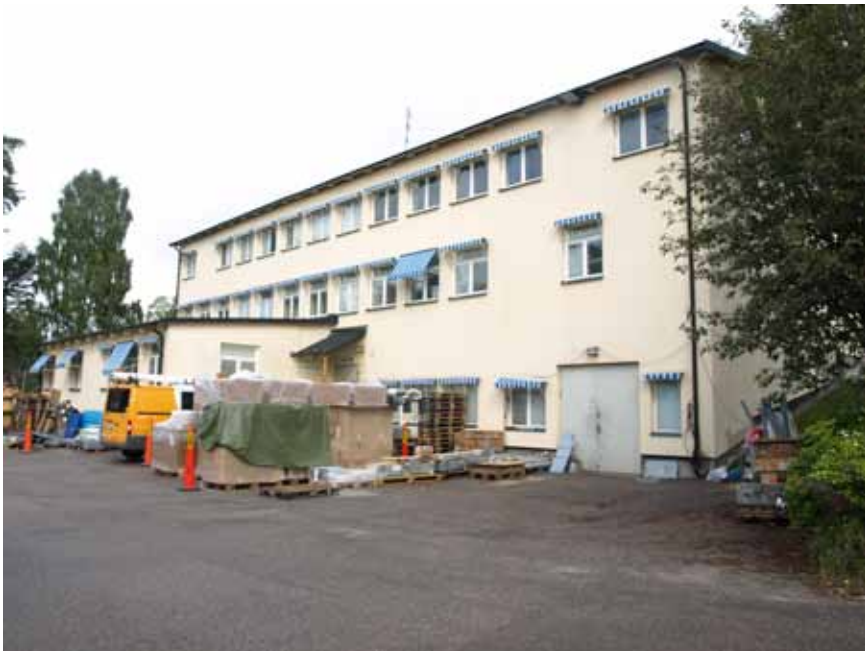
Byggnad 20, kontor

Byggnad 20

Fasad: Slätputsad fasad på lättbetongblock, avfärgad i ljust gulvitt

Tak: Sadeltak med falsad, svartmålad plåt

Fönster: Treluftsfönster med karm och bågar i trä, vitmålade

Portar: Sidhängda ståldörrar

Övrigt: Gråmålad betongsockel

2. Begränsat värde

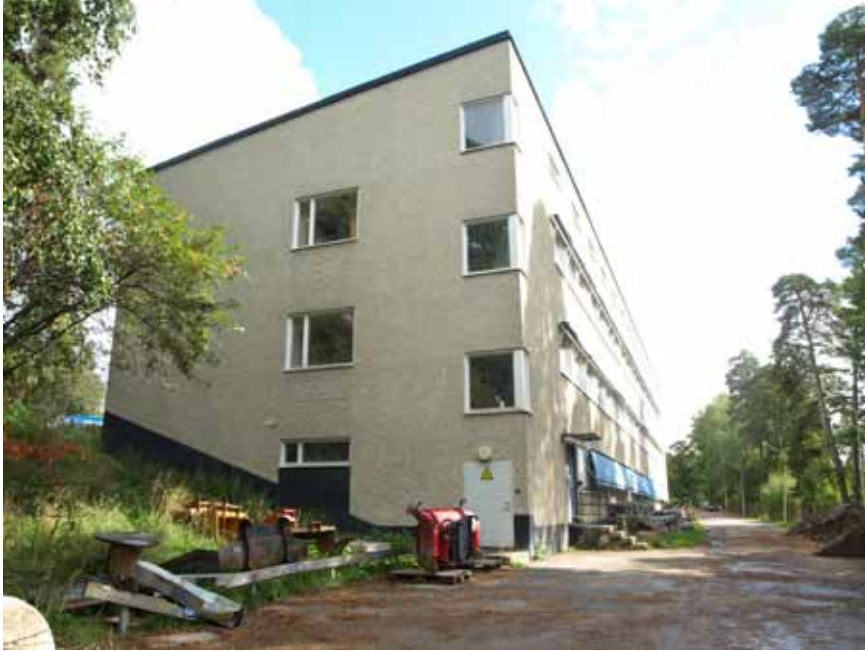
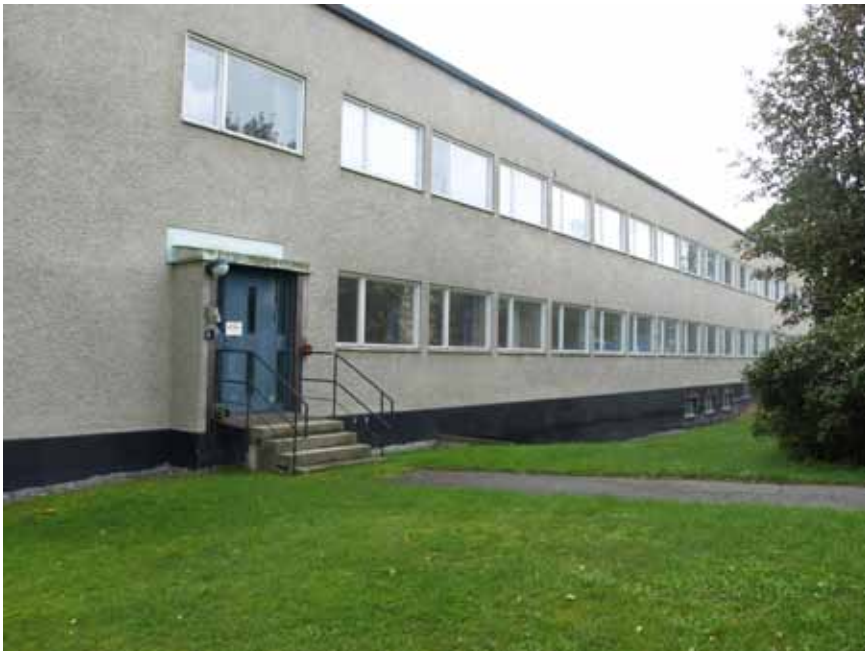
Byggnad 22, kontor

Byggnad 22

Fasad: Spritputs, grå

Tak: Pulpettak

Fönster: Tvåluftsfönster med karm och bågar i trä, vitmålade

Portar: Sidhängd stålport med sidoljusinsläpp

2. Begränsat värde

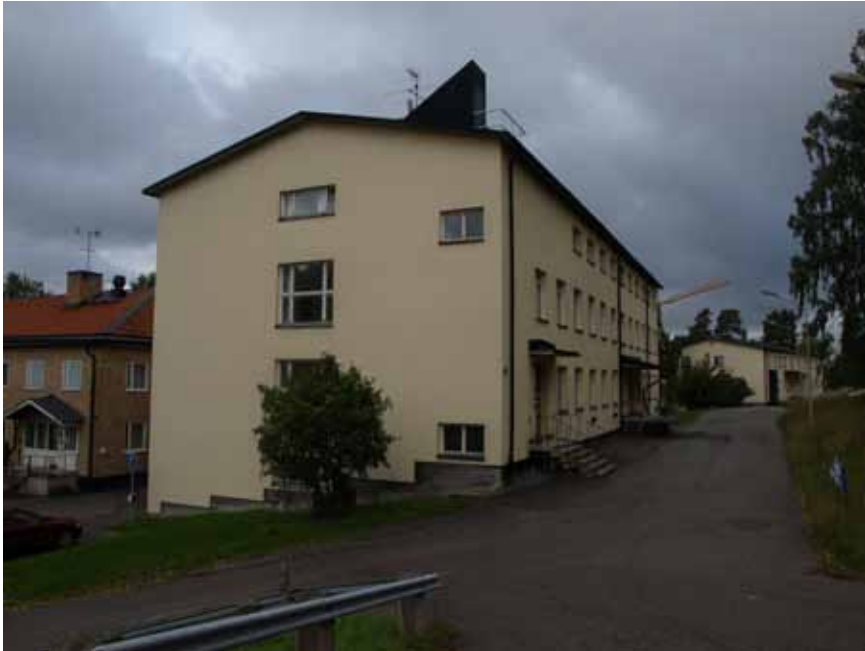
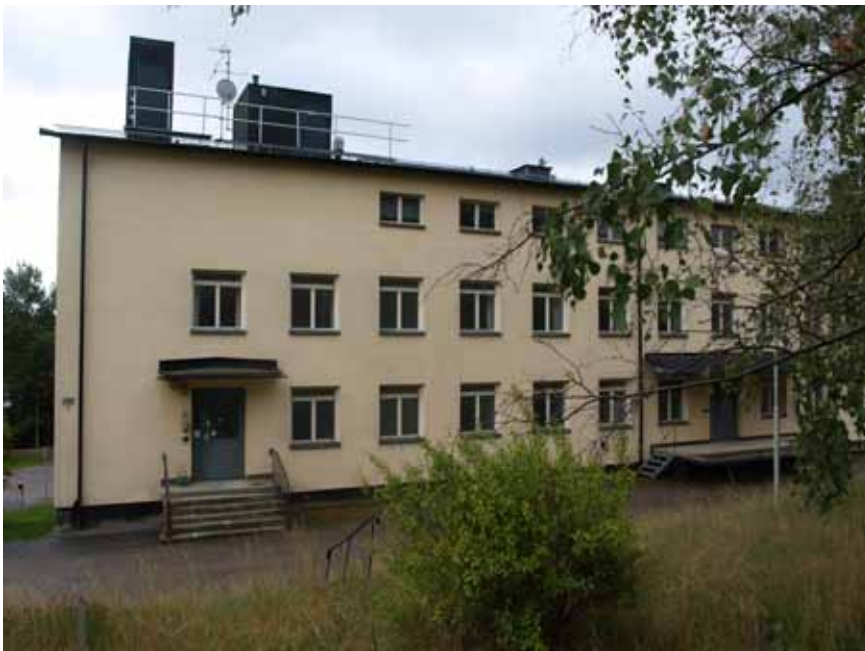
Byggnad 23, kontor

Byggnad 23

Fasad: Slätputsad fasad på lättbetongblock, avfärgad i ljust gulvitt

Tak: Sadeltak med falsad, svartmålad plåt

Fönster: Treluftsfönster med karm och bågar i trä, vitmålade

Portar: Sidhängda ståldörrar

Övrigt: Gråmålad betongsockel

2. Begränsat värde

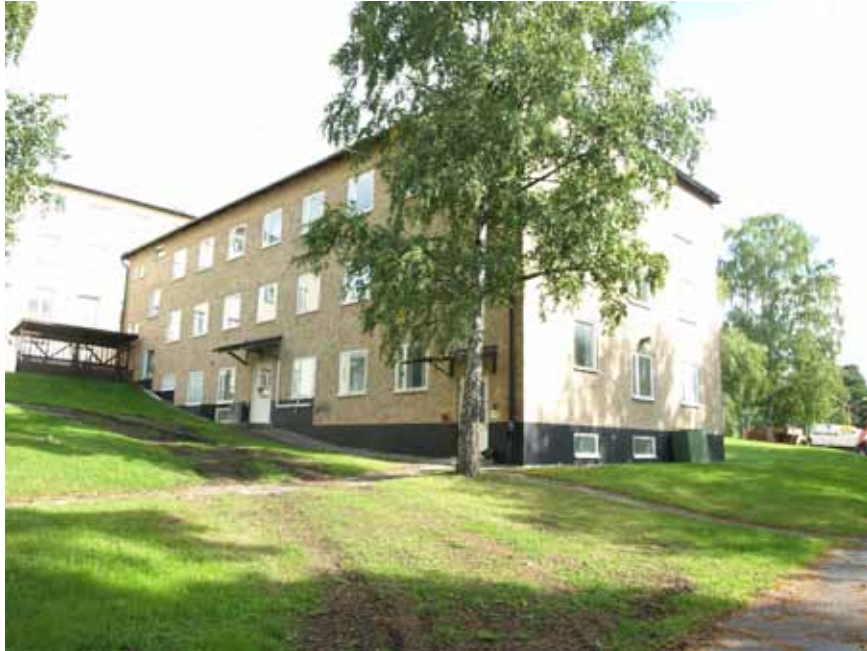
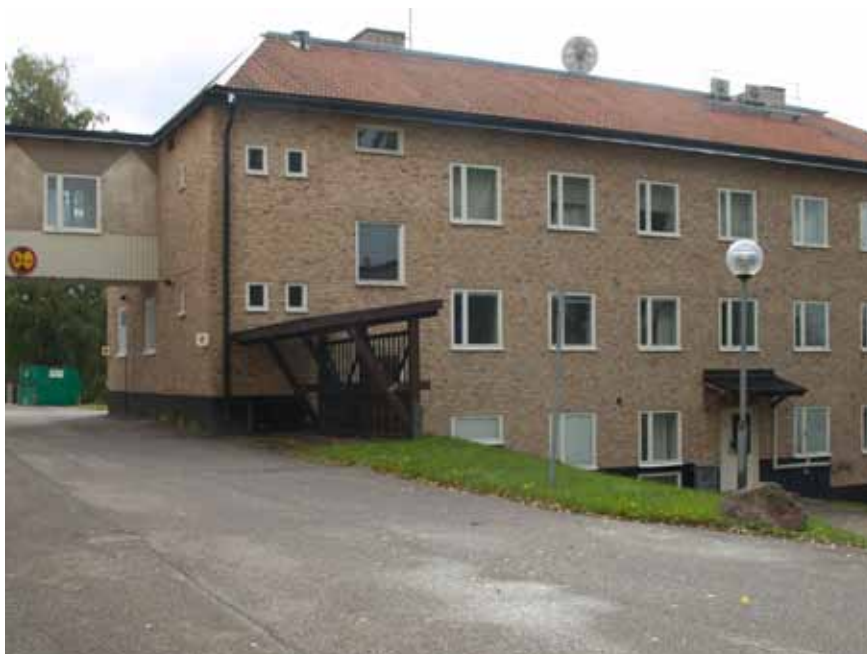
Byggnad 24, kontor

Byggnad 24

Fasad: Gult fasadtegel med struktur

Tak: Valmat sadeltak belagt med tvåkupigt lertegel

Fönster: Tvåluftsfönster med karm och bågar i trä, vitmålade

Portar: Sidhängda ståldörrar

Övrigt: Förbindelsegång till byggnad 23. Skorsten murad i gult tegel

1. Visst värde

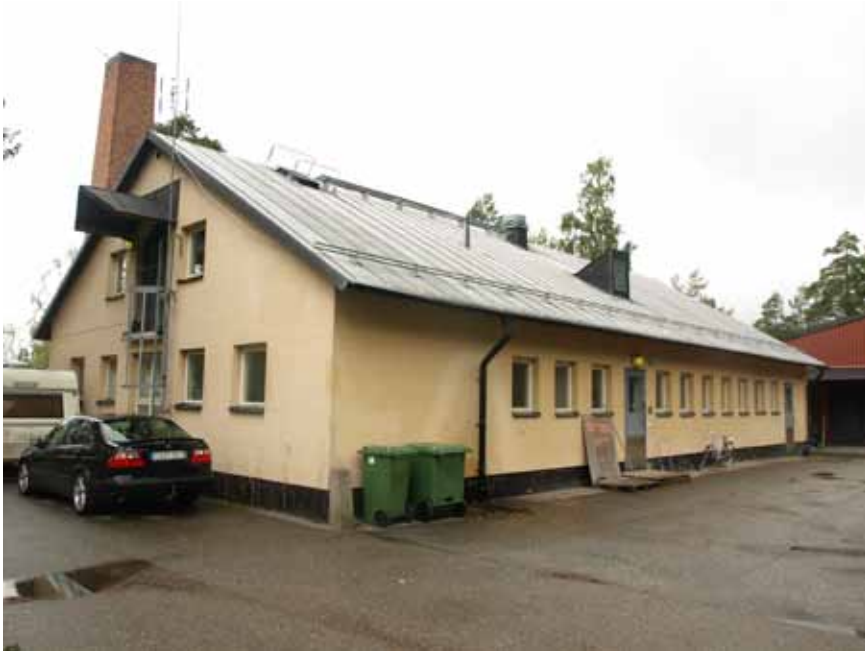
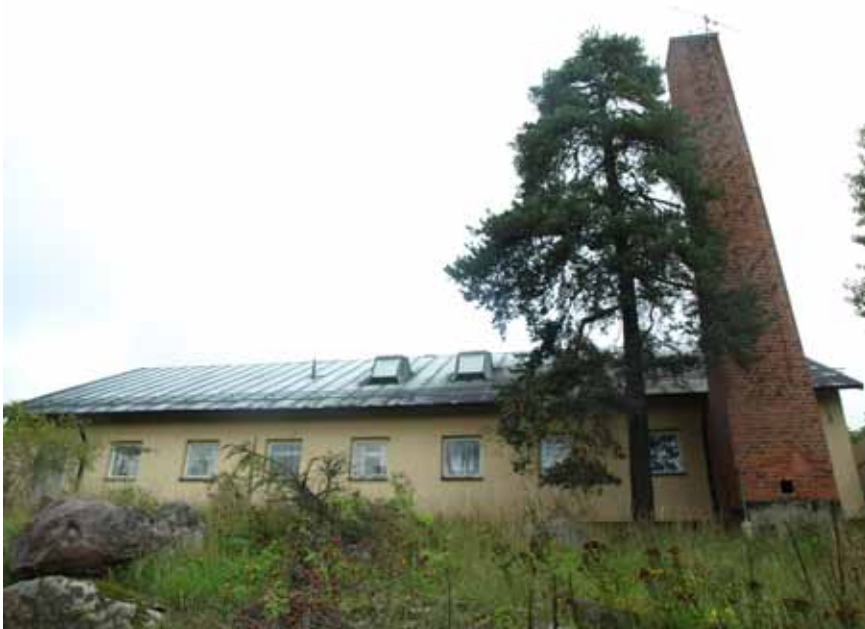
Byggnad 31, kontor

Byggnad 31

Fasad: Slätputsad fasad på lättbetongblock, avfärgad i ockraliknande kulör

Tak: Sadeltak med falsad plåt

Fönster: Enluftsfönster med karm och bågar i trä, vitmålade

Portar: Sidhängda ståldörrar

Övrigt: Hög tegelmurad firsidig skorsten. Gråmålad betongsöcket

1. Visst värde

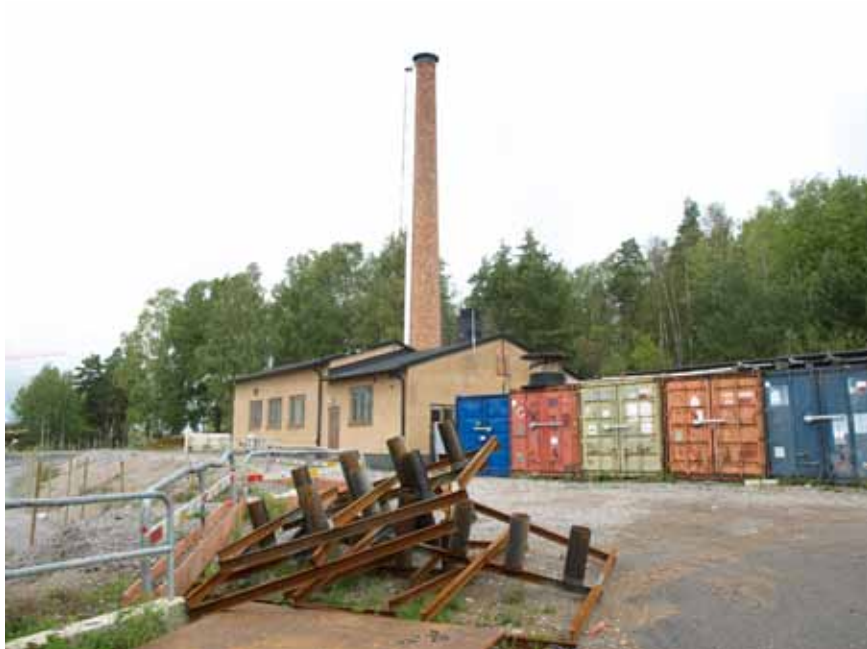
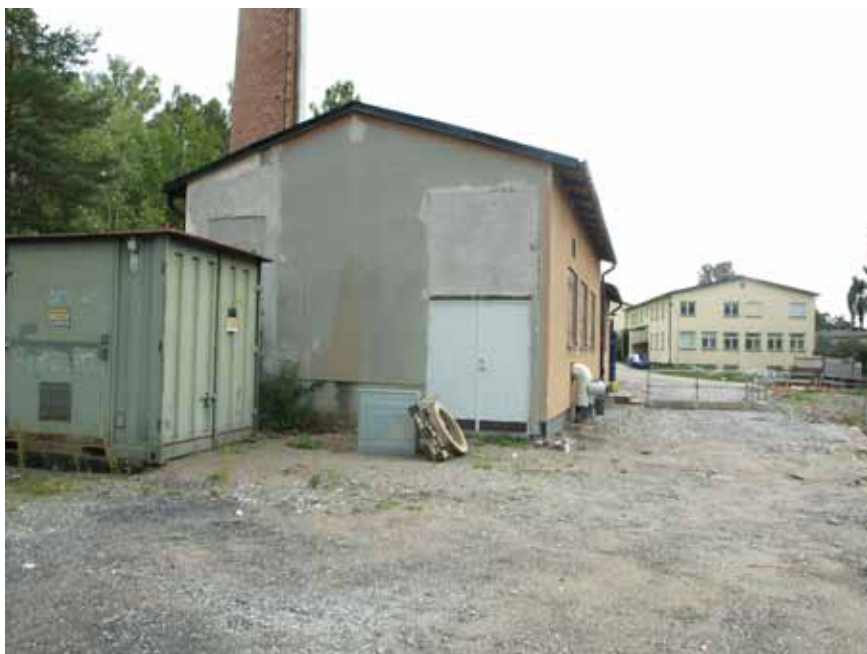
Byggnad 14, panncentral

Byggnad 14

Fasad: Puts, avfärgad brun-beige

Tak: Pulpettak belagt med falsad plåt, svartmålad

Fönster: Treluftsfönster med karm och bågar i trä. brunmålade

Portar: Trädörr

Övrigt: Hög, rund tegelskorsten

1. Visst värde

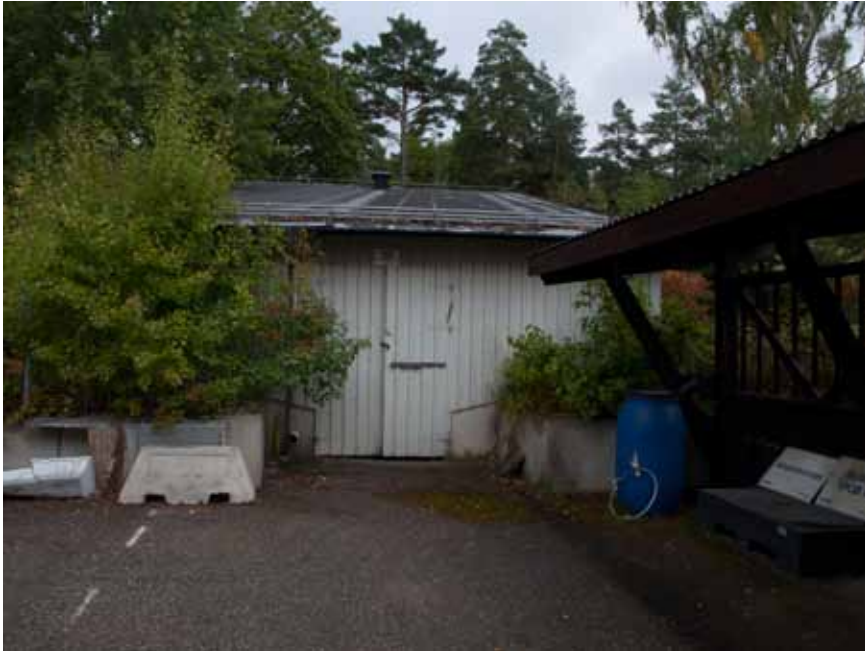
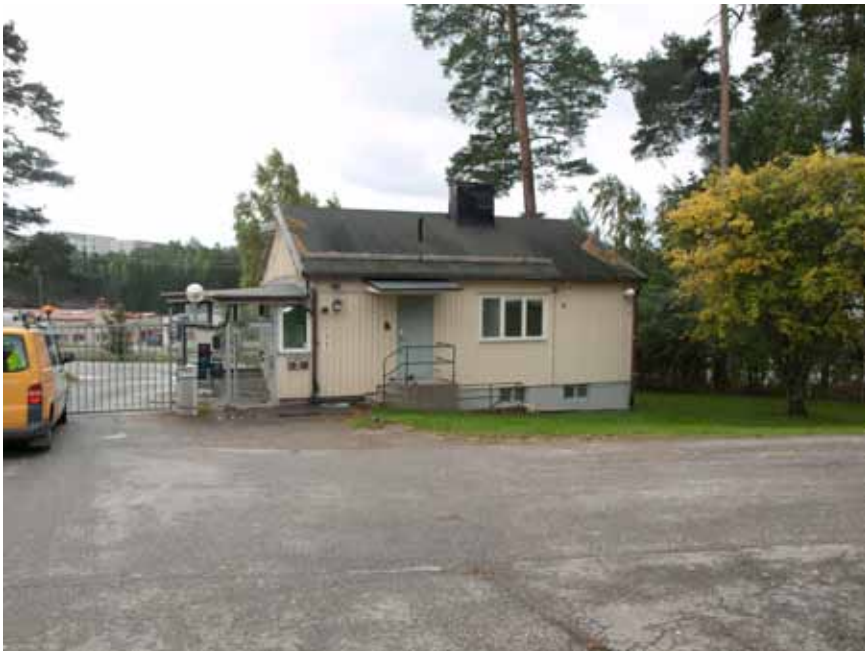
Byggnad 19, skyddsrum

Byggnad 19

Fasad: Locklist, gråmålad

Tak: Pulpettak med falsad, svarmålad plåt

Portar: Bräddörr med locklistpanel

2. Begränsat värde
