# Geotekniskt PM – Skvadronen 10, Rissne, Sundbyberg Stad

## Beställare: Förvaltaren

Datum: 2021-10-29

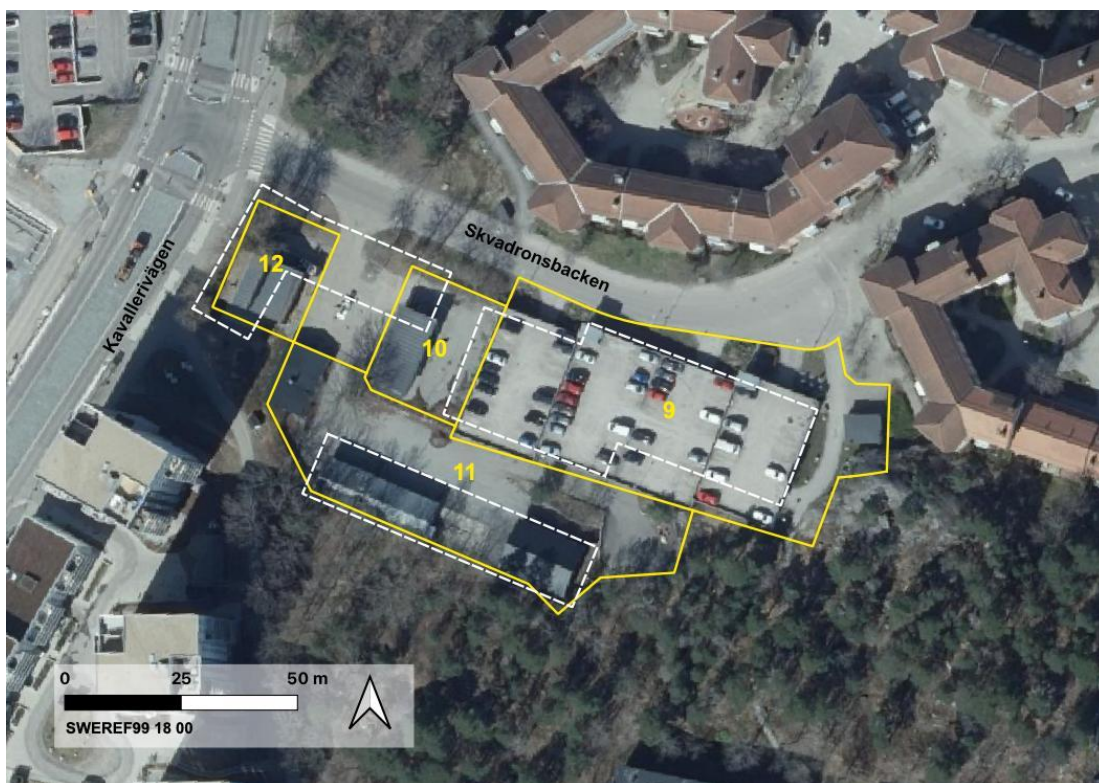
Figur 2. Ungefärlig placering och läge av planerad ny- och ombyggnation enligt underlag är markerad i vit streckad linje. Befintliga kvarters- och fastighetsgränser i gul linje. Ortofoto från Lantmäteriet. ©Lantmäteriet.

Fastighets Förvaltaren AB planerar att uppföra ett antal bostadshus på dessa fastigheter, samt anlägga en ny sopsugsterminal och eventuellt påbygga det befintliga parkeringsgaraget med ytterligare bostäder. Se Figur 2.

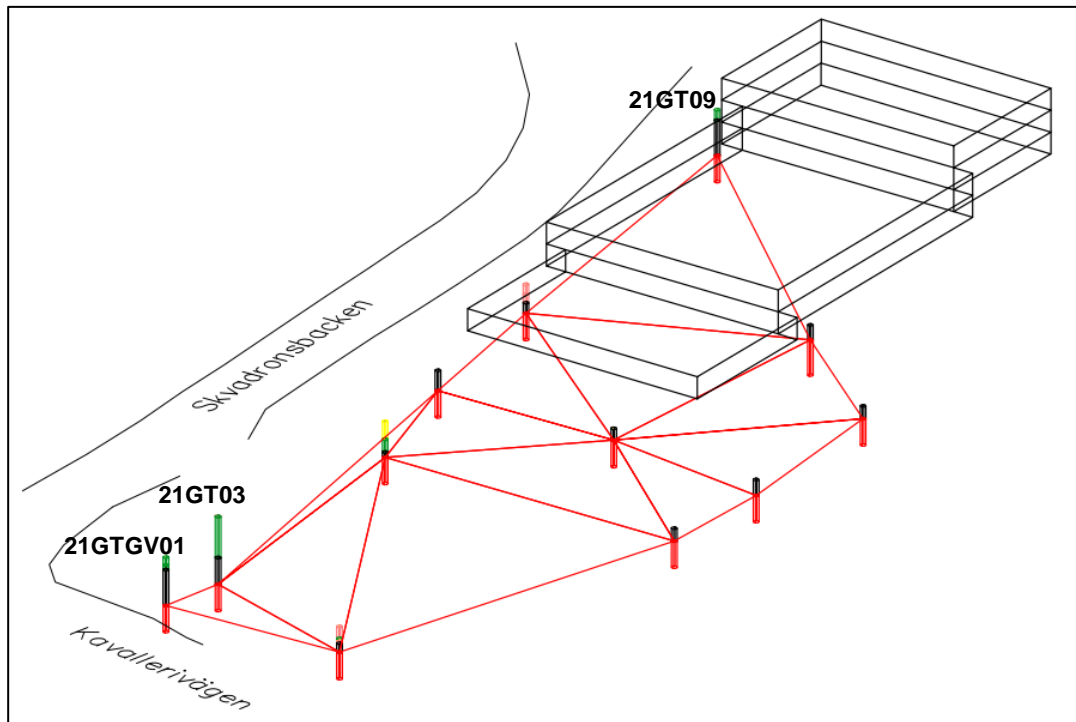
**Figur 4. Illustrativ 3D-vy över jord-bergsondering som Geoveta genomfört vid objektet. Den röda delen av pelarna visar genomborrat berg och de röda strecken den interpolerade bergytan. Ovandelen av pelaren (olika färger) visar jordlager upp till marknivå överst på pelarna. I bilden är också parkeringsgaraget inritat. Skvadronsbacken löper nedåt från ostsydost till västnordväst och ansluter till Kavallerivägen.**

Mot områdets västliga del finns en punkt med större jordmäktighet (21GT01/21GTGV01 samt 21GT03) där block har stötts på vid jord-bergsondering, se Figur 4 nedan för en illustrativ bild. I den västliga delen finns det potentiellt tunna ytliga lager av kohesionsjord mindre än två meter i mäktighet. Se bilaga 1 för komplett undersökningskarta med sonderingspunkternas lägen.
