# Utlåtande stabilitet Skvadronen 10 och Artilleristen 5, Rissne, Sundbyberg Stad

## Beställare: Fastighets AB Förvaltaren

Datum: 2023-07-04

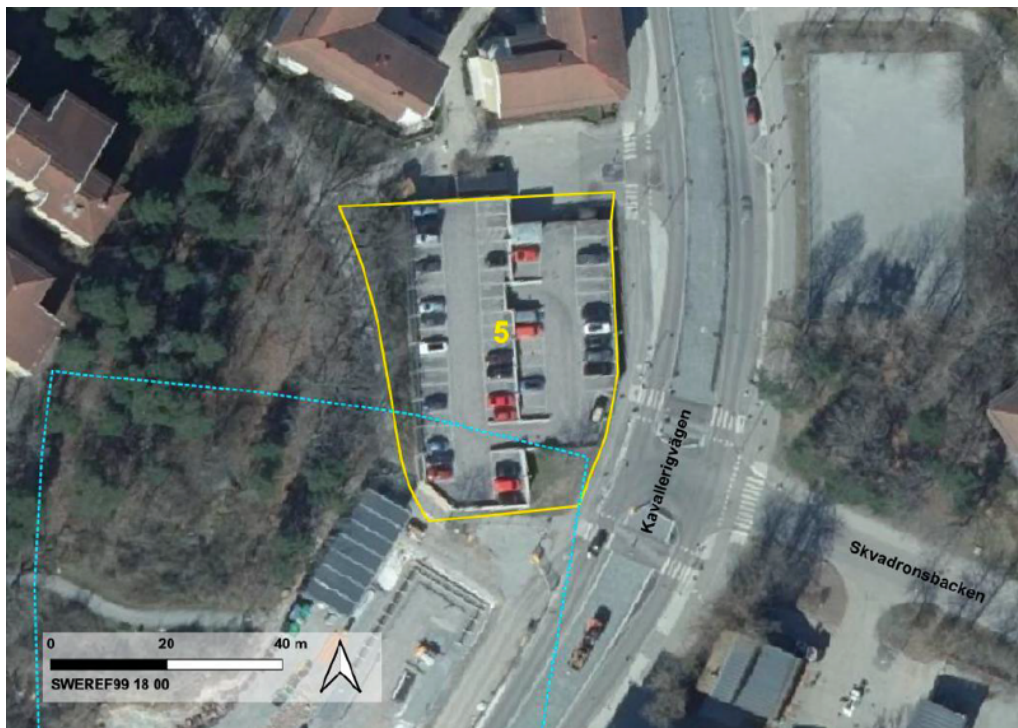
Figur 2 visar Fastighetsgränserna för Artilleristen 5 är markerad med gul linje och siffra. Ortofoto från Lantmäteriet. Geoveta 2021.

På Fastigheten Artilleristen 5 i Södra Rissne i Sundbyberg Stad planerar Fastighets AB Förvaltaren att riva befintligt parkeringshus och ersätta det med ett bostadshus (figur 2).
