Bällstavikens norra strand

PM Grundläggning

Sundbybergs stad

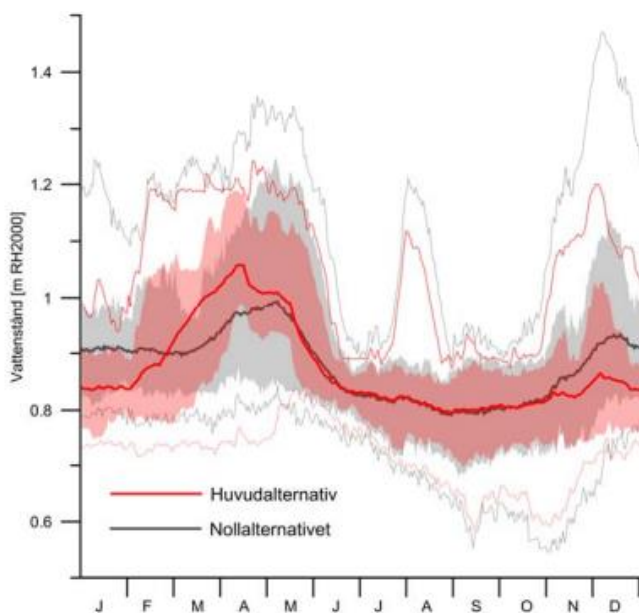
Figur 2: Årstidsvariation för Mälarens vattenstånd beräknade för tillrinningsstatistik 1976-2005. Det röda fältet avser 10 resp 90 percentil. Högsta och lägsta beräknade nivå för tillrinningsstatistik 1976-2005 markerad med tunn röd linje. Grått avser inträffade vattennivåer 1976-2005. Från SMHI [1].

Mälaren har en årstidsvariation. De högsta nivåerna förekommer normalt på våren. Se figur 2.

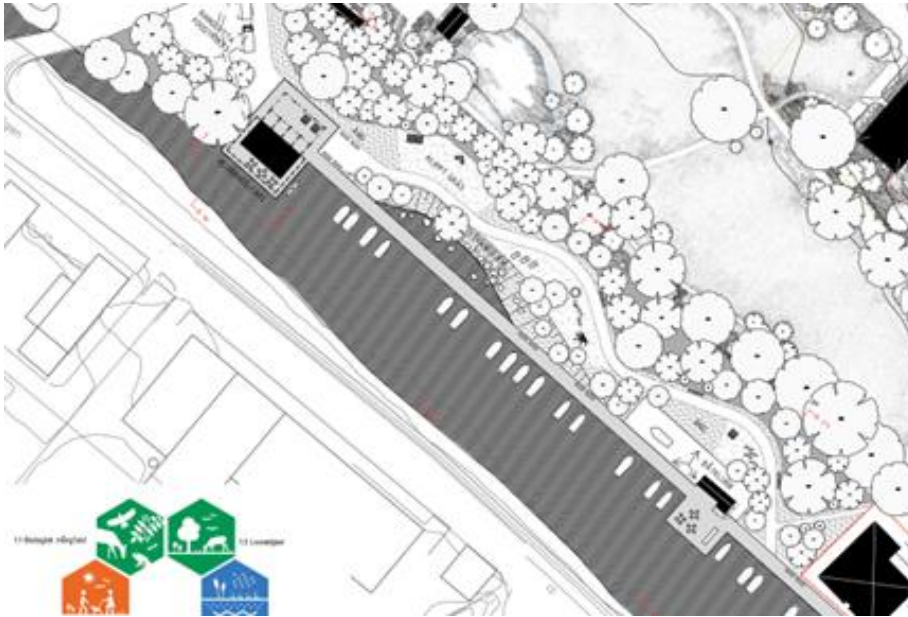
Figur 8: Planerad utformning på norra delen av brygga och park vid dagens båtuppläggningsplats. Ny gångbrygga ligger i samma läge som dagens båtbygga, men strandlinjen har delvis flyttats in. Från landskapsritning Urbio [7].

En ny gångbrygga planeras längs stranden, i samma läge som dagens båtbygga. Föreslagen utformning framgår av skisser från Urbio [7]. Bryggan förlängs dock 46 meter i riktning mot Bällsta bro. Vid dagens båtuppläggningsplats planeras en förändrad strandlinje för del av området. Detta resulterar i en flackare slänt och en vattenspiegel innanför gångbryggan, se figur 8.

Utanför fastigheten Eken 11 är slänter ritade mot vattnet innanför gångbryggan, vilket skulle innebära en mindre justering av släntkrönet i riktning mot land gentemot dagens situation. Utanför fastigheterna Eken 8, 9, 10 och 13, samt en del av Eken 11 har inga slänter markerats innanför gångbryggan.

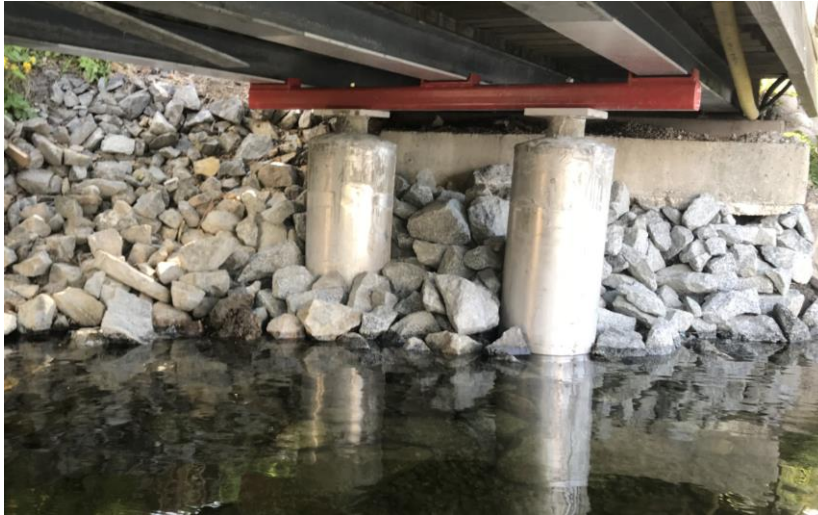
Figur 9: Exempel från annat projekt med gångbrygga grundlagd med stålörspålar och med pålar kringgjutna med isskydd, där isskydden har rostfria kvarsittande formar.

Gångbryggan grundläggs med spetsbärande pålar. Om pålning sker med stålrörspålar behöver pålen rostskyddas och gjutas in kring vattenytan, ett s.k. isskydd.
