# PM Limnologi

Detaljplan SNS-Södra delen mot Bällstaviken

## Bedömning av påverkan på vatten vid Bällstaviken och ekologisk status för Ulvsundasjön till följd av detaljplanens utförande

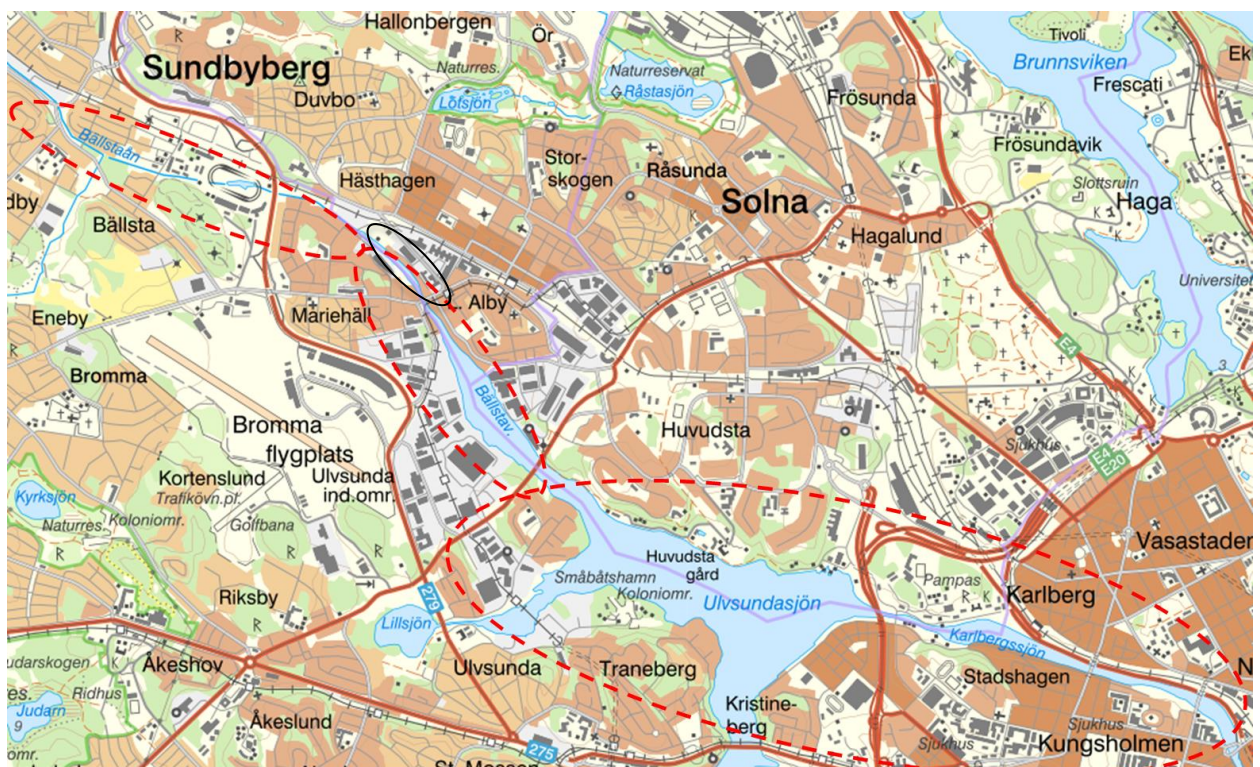
Figur 5. Detaljplanen *Södra delen mot Bällstaviken* tillrinner vikens första del direkt efter att Bällstaån övergår i Bällstaviken och rinner vidare till Ulvsundasjön. Bällstaviken är en del av vattenförekomsten Mälaren-Ulvsundasjön (WA42470715). Vattenområdena avgränsas av rödstreckad linje. Det aktuella planområdet ligger inom den svarta elipsen. Bakgrundskarta: © Lantmäteriet (u.å.).

Allt avrinnande dagvatten från detaljplanen *Södra delen mot Bällstaviken* tillrinner Bällstavikens översta del som är en långsmal vik av Ulvsundasjön. Bällstaån tillrinner från nordväst och när Lövströmsvägen (Annedalsbron) passerar över vattnet övergår ån till Bällstaviken. I Vattenmyndigheternas avgränsning av olika vattenförekomster är Bällstaån (WA25576230) en egen vattenförekomst och Bällstaviken utgör en del av Mälaren-Ulvsundasjön (WA42470715). Gränserna mellan de olika vattenområdena är markerade med ringar i Figur 5. Det största tillrinnande flödet till Bällstaviken kommer från Bällstaån vilket till stor del påverkar vikens första delar och dess vattenkvalité.

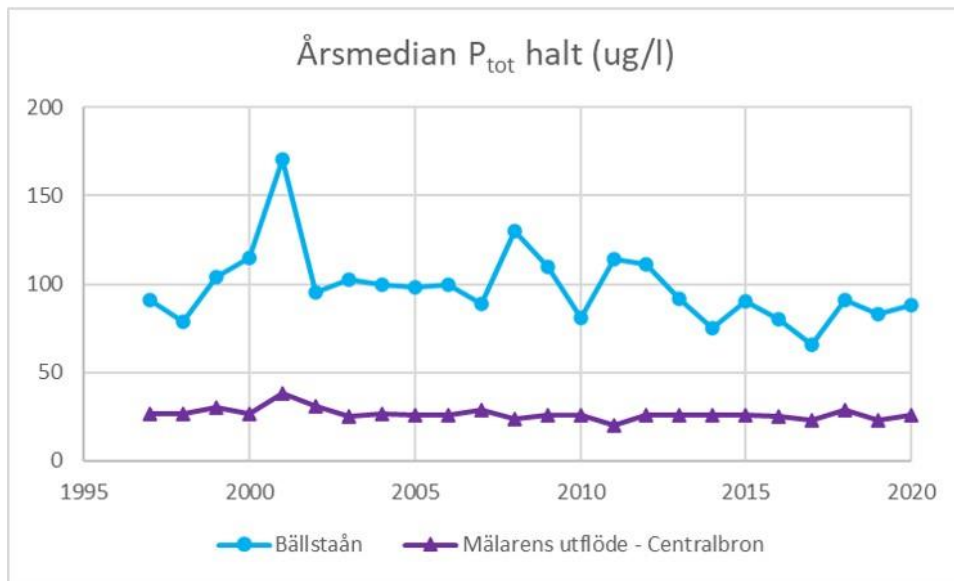
Figur 6. Fosforhalterna i Bällstaån är höga jämfört med Mälaren men visar avklingande trend. Källa: SLU och SVOA.

Sammanställningar av recipientdata som gjorts av Stockholm Vatten och Avfall (SVOA) visar att vattenkvaliteten i Bällstaån varierar mycket kraftigt. Halterna av kväve och fosfor är normalt mycket höga och vattendraget är extremt grumligt eftersom avrinningsområdet är rikt på erosionskänsliga jordar. En positiv utveckling är att halterna av fosfor och tungmetaller har minskat under senare år (Figur 6). Halter av löst fosfor (ortofosfat) och ammoniumkväve samt bakterier har vid flera tillfällen varit höga i åns nedre del vilken indikerar påverkan av spillvatten (Figur 7).

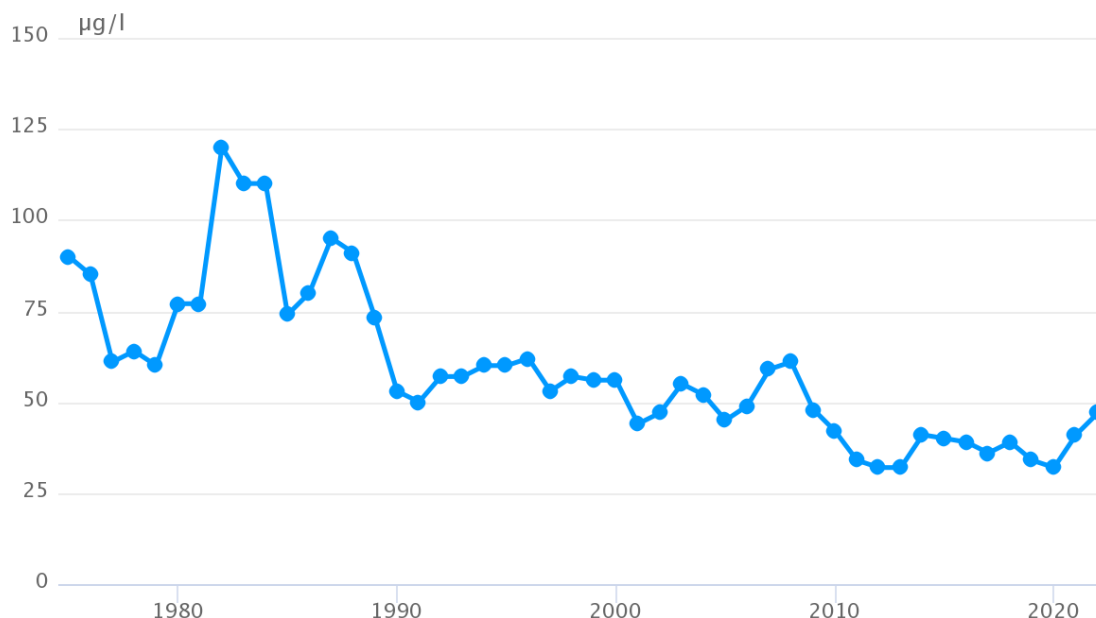
### Ytvattnets innehåll av totalfosfor i augusti, rullande 3-års medelvärden.

Figur 9. Totalfosforhalterna (tre-årsmedelvärde) i Bällstaviken sedan 1975 fram till 2022. Källa: Stockholms miljöbarometer – sjöar i Stockholm (2022).

Figur 9 och Figur 10 visar övervakningen av totalfosfor för Bällstaviken och Ulvsundasjön och hur vattenkvaliteten har förbättrats sedan 1970-talet. I Bällstaviken har totalfosforhalterna förbättrats och gått från som högst 120 µg/l under 1980-talet till halter kring 50–60 µg/l vid 1990-tal och det senaste decenniet är halterna på 32–42 µg/l (Figur 9). Bällstavikens siktdjup

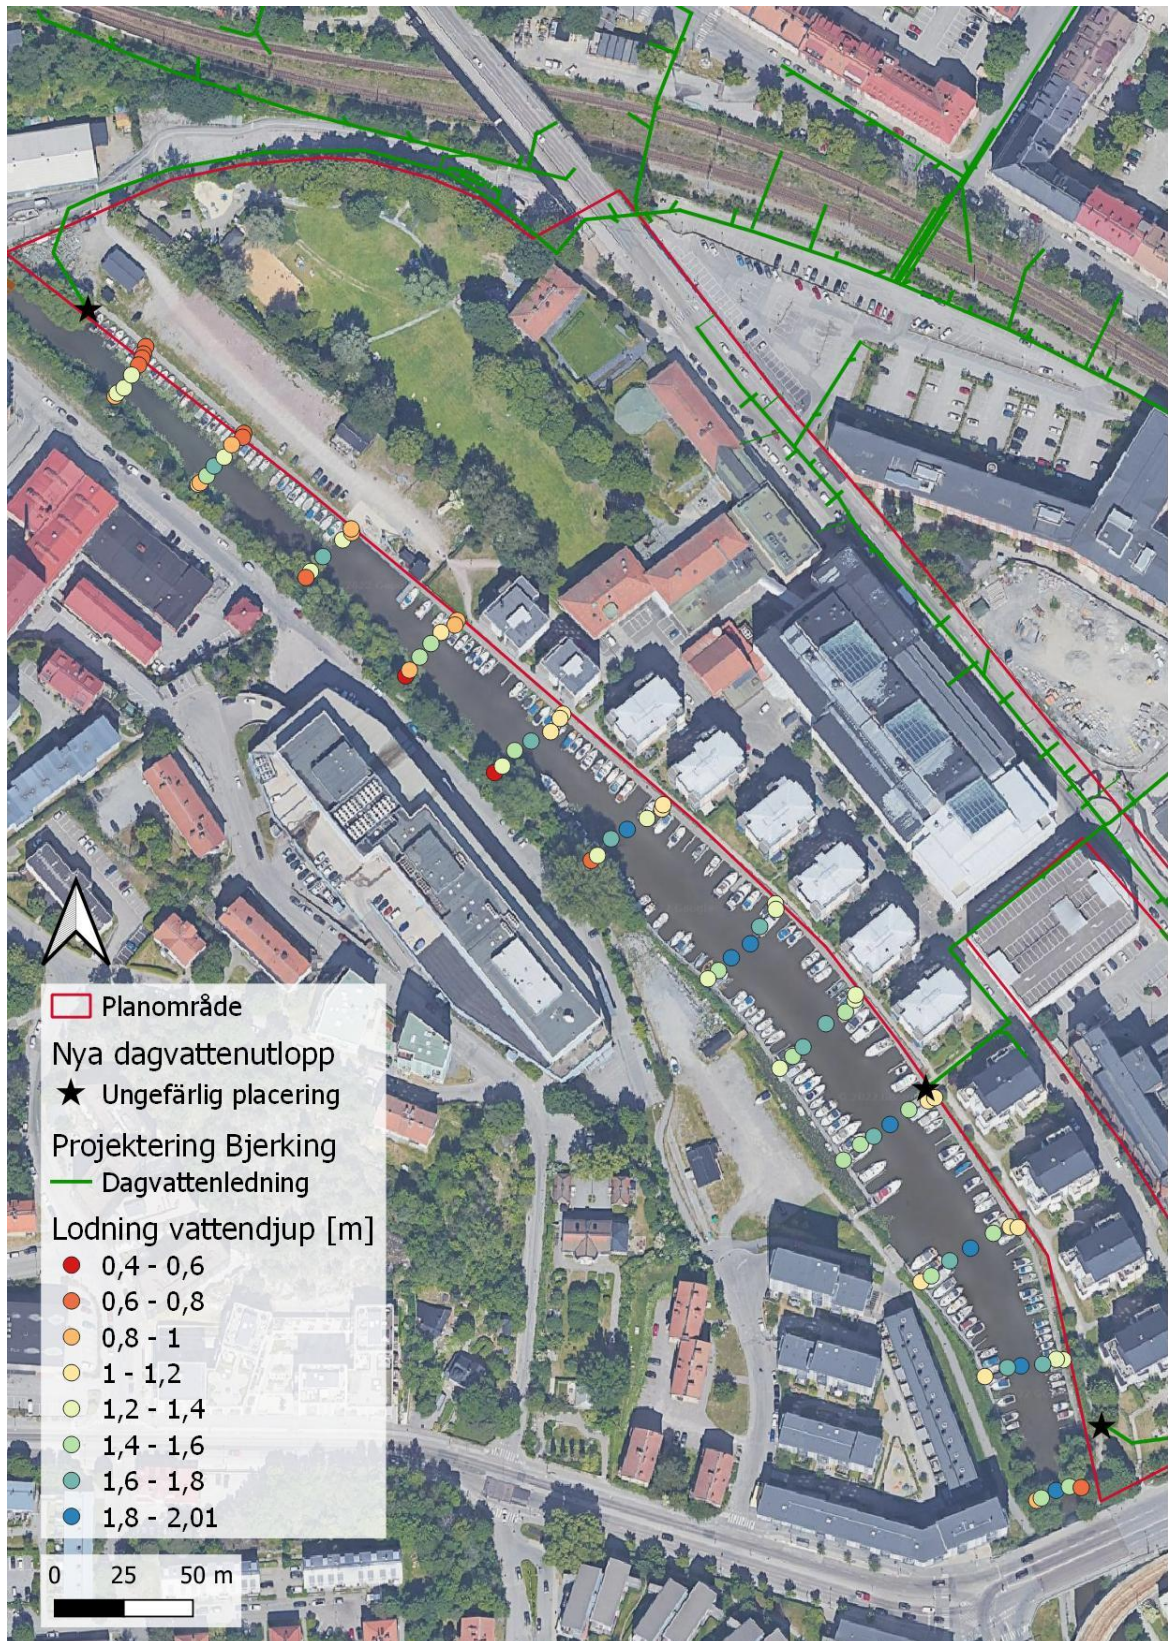
Figur 11. Lodning av bottennivå (RH2000) vid 12 sektioner i Bällstaviken av Golder Associates AB (2022a). Botten motsvarar nivån för dyn som uppskattas vara 1–2 m och därefter mer fast botten. Vattendjup baserat på lodad botten och medelvattenstånd (+0,86 m) (Stockholms Hamnar, 2022). Bakgrundskarta: Google Satellite (u.å.).

Bällstavikens botten har under november 2021 lodats vid 12 sektioner av Golder Associates AB (2022a, 2022b) vilket är den del av viken som detaljplanen *Södra delen mot Bällstaviken* angränsar till. Enligt uppgift ska den lodade botten motsvara nivån för ”dybotten” (osäkerhet 0,1-0,2 m) som har en mäktighet på minst 1–2 meter innan fastare botten (Vestgård och Nordberg, 2022). Dybottensedimentet uppges vara väldigt lös och gällande dyns egenskaper och föroreningsinnehåll saknas det uppgifter. Ingen bottenväxtlighet ska ha noterats vid lodningen. Övergången mellan den 1-2 meter djupa dyn och leran under ska ha varit svår att identifiera (Vestgård och Nordberg, 2022). Bottnarna utanför båtplatserna är således mycket lös och kan lätt röras upp vid kraftiga flöden och båtarnas motorer.

Vattendjup har beräknats och illustreras i Figur 11 utifrån lodningen och medelvattendjupet (+0,86 m, RH2000 (Stockholms Hamnar, 2022)). Vid varje sektion är vattendjupet som störst i vikens mittersta del och grundar upp mot kanterna. Det maximala vattendjupet ned till dybotten är cirka 1,3 meter vid den första sektionen vid Marauboparken till ett vattendjup på upp till 2,0 meter i mitten vid sista sektionen strax uppströms Bällsta bro.

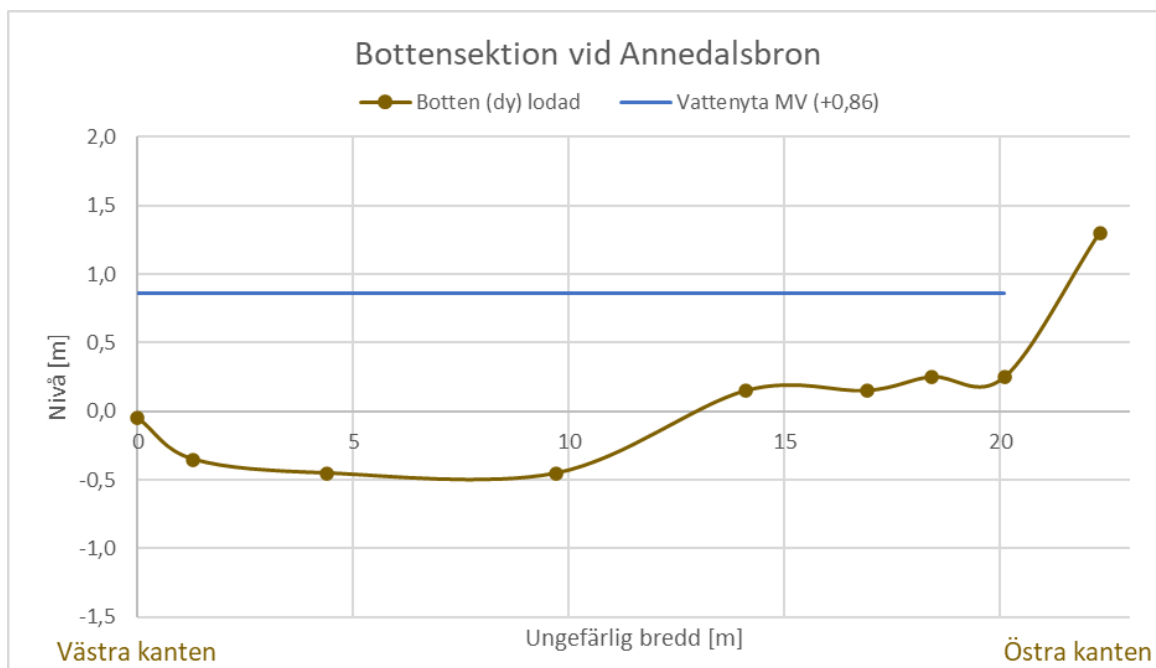
Figur 12. Lodad bottensektion 1 (bruna punkter) vid Annedalsbron cirka 25 meter nedströms det nya planerade dagvattenutloppet vid Aktivitetsparken. Lodning utförd av Golder Associates AB (2022a) under oktober-november 2021. Notera att lodning motsvarar dybotten som anges vara mellan 1–2 meter djup innan fastare botten. Nivå anges i RH2000 och medelvattenyta (MV) motsvarar +0,86 m (Stockholms Hamnar, 2022).

Profiler på dybotten och medelvattendjupet togs fram för de tre sektioner som ligger närmast de nya planerade dagvattenutloppen vid Annedalsbron (Figur 12), Ågatan (Figur 13) och Bällsta bro (Figur 14). För sektionen vid det planerade dagvattenutloppet vid Annedalsbron är vattendjupet cirka 0,6 m närmast nordöstra kanten och som djupast 1,3 meter i mitten (Figur 12). Vid det nya planerade dagvattenutloppet vid Ågatan är vattendjupet i relation till medelvattenståndet närmast nordöstra kanten cirka 1,0–1,4 meter och blir djupare mot mitten. Dybottenprofilen som ligger nedströms det nya dagvattenutloppet vid Bällsta bro har ett maxdjup i mitten på 2 meter och grundar upp mot kanterna (Figur 14).

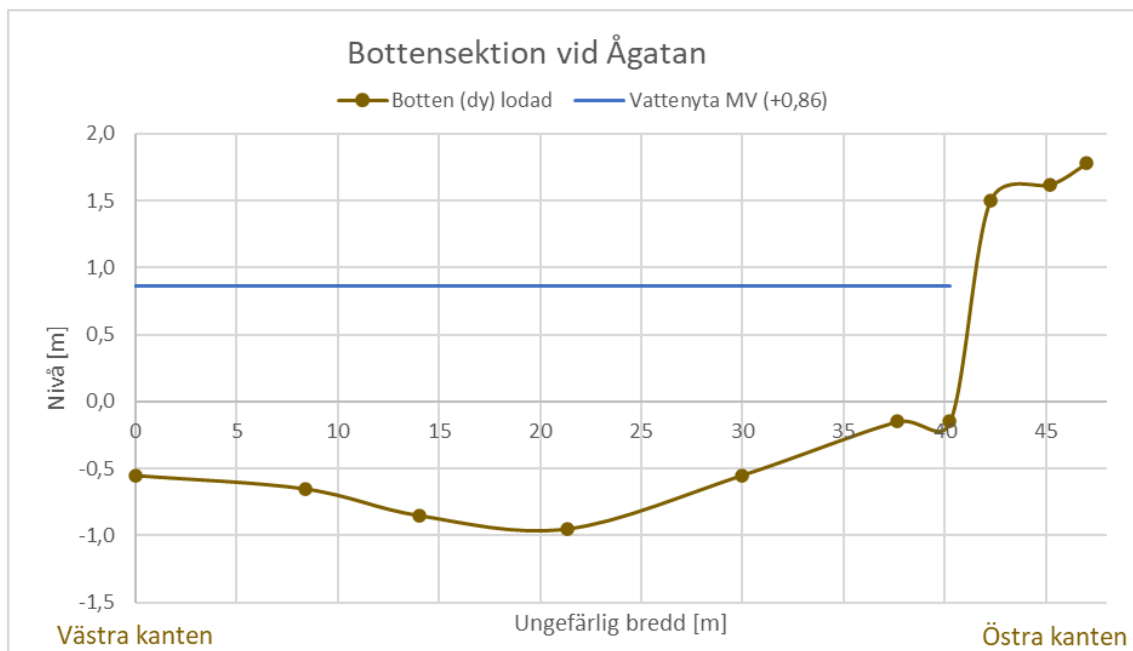
Figur 13. Lodad bottensektion 9 (bruna punkter) vid Ågatan några meter nedströms det nya planerade dagvattenutloppet. Lodning utförd av Golder Associates AB (2022a) under oktober-november 2021. Notera att lodning motsvarar dybotten som anges vara mellan 1–2 meter djup innan fastare botten. Nivå anges i RH2000 och medelvattenyta (MV) motsvarar +0,86 m (Stockholms Hamnar, 2022).

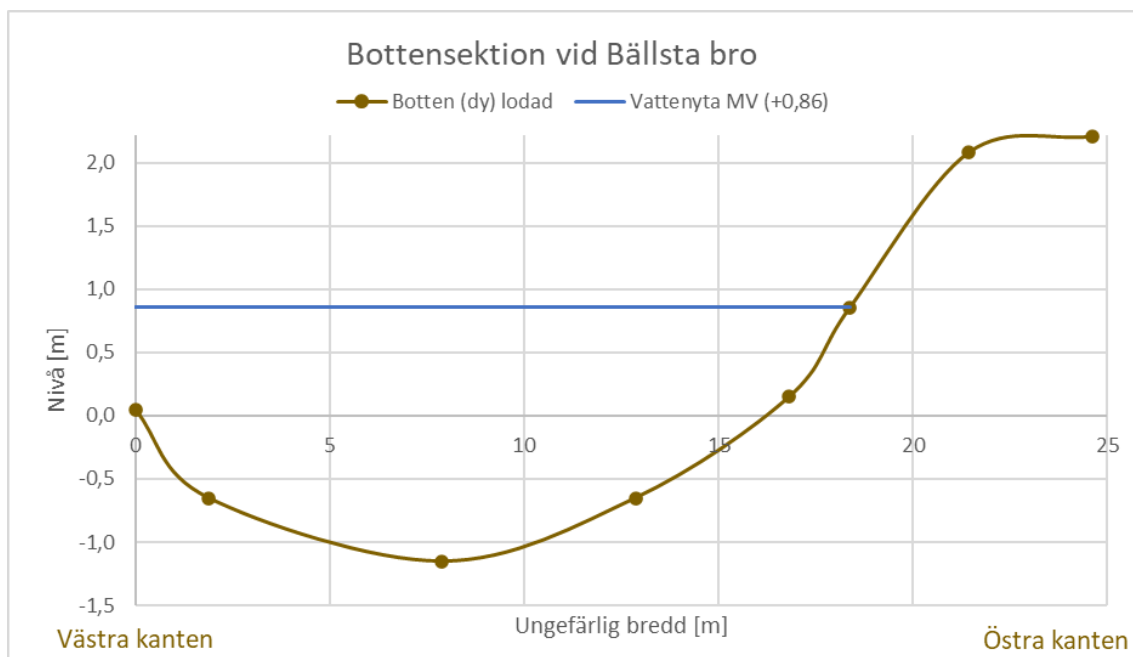
Figur 14. Lodad bottensektion 12 (bruna punkter) vid Bällsta bro cirka 20 meter nedströms det nya planerade dagvattenutloppet. Lodning utförd av Golder Associates AB (2022a) under oktober-november 2021. Notera att lodning motsvarar dybotten som anges vara mellan 1–2 meter djup innan fastare botten. Nivå anges i RH2000 och medelvattenyta (MV) motsvarar +0,86 m (Stockholms Hamnar, 2022).

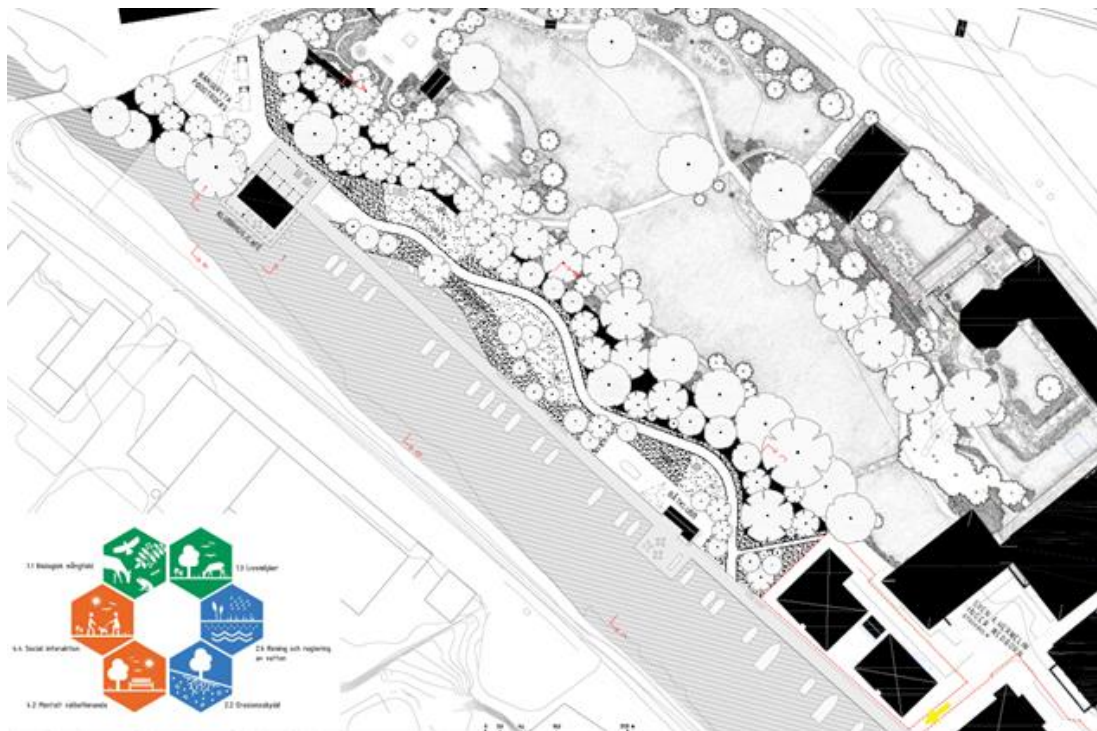
Figur 19. Detalj som visar en idé för strandpromenadens norra del med den indragna viken upp mot öppna strandängar och naturlekplats i skogen. Längst i norr syns bryggdäcket under vilket ett dagvattenutlopp är placerat. (Bild: Urbio 2022).

I Aktivitetsparken föreslås att stranden dras in som en liten vik. Ungefär 40 meter ny strand skapas med ett vattenområde ut mot bryggan om cirka 1500 m<sup>2</sup>. Strandmiljöerna vid denna vik kopplas samman med de natur- och rekreationsområden som skapas vid marken belägen högre upp, se Figur 19.
