Teknisk Förstudie STUP H- Ör: Ör centrum, PM Markmiljö

Titel: Teknisk Förstudie STUP H-Ör: Ör centrum, PM Markmiljö

Beställare: Sundbybergs stad: Pegah Melin/Louise Westin

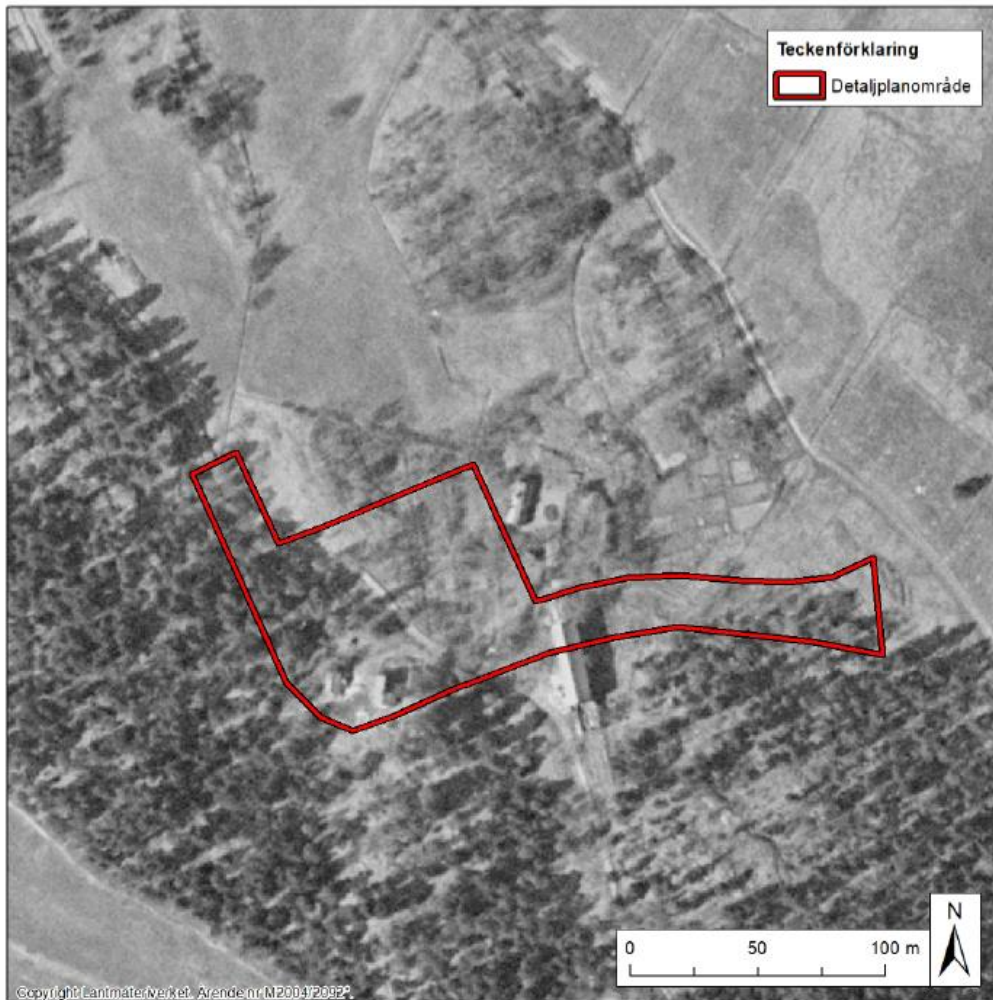
Bilaga 2. Historiska flygfoton från 1960 resp. 1975

Enligt historiska flygfoton från 1960 (se Bilaga B), förefaller en väg historiskt ha passerat genom inventeringsområdet ungefär där Majeldsvägen är placerad idag. Vägen fortsatte in i nuvarande Logdansvägen. År 1960 fanns två småhus (sannolikt bostadshus) i inventeringsområdets sydvästra del. Ytterligare en del av en byggnad, som potentiellt skulle kunna vara en ladugård, var belägen i anslutning till den äldre vägen (med placering vid nuvarande Logdansvägen). Inga ytterligare byggnader förefaller ha varit belägna inom området historiskt. Övriga ytor inom inventeringsområdet var tidigare täckta med skog.
